Aircraft Accident Summary Résumé d'accident d'aéronef

TYPE: CH146420 Griffon

LOCATION: Goose Bay, NL

DATE: 18 July 2002

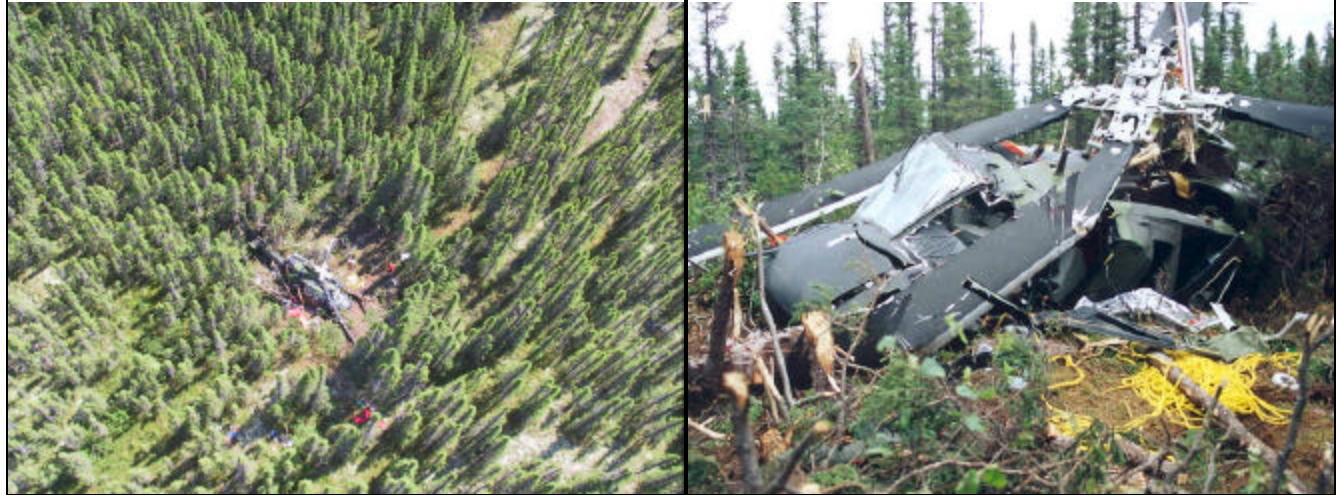
The crew was conducting a Search and Rescue (SAR) mission about 100 nautical miles from Goose Bay when Rescue Coordination Centre Halifax cancelled the mission because the target had been located. The weather was marginal visual flight rules. The crew started the return leg to 5 Wing, when, in normal cruise flight at 200-300 feet above ground level, the tail rotor departed the aircraft. About 400 meters down track, the aircraft crashed into hilly, tree-covered terrain. Both pilots were killed instantly and both the SAR Technician and Flight Engineer were seriously injured. Despite his injuries, the Flight Engineer was able to render first aid to his crewmates. He used a satellite phone to report the accident to RCC Halifax. A 444 Squadron rescue helicopter arrived on scene to evacuate

The investigation revealed that while in cruise flight, the tail rotor of CH146420 failed due to a fatigue crack initiating from a small damage site on the skin of the rotor blade about 18.5 inches from the tip of one blade. That section of one blade then flew off; the resulting imbalance of this dynamic component caused the tail rotor input shaft to fail instantly and the entire tail rotor to depart the aircraft. The change to the aircraft's centre of gravity with loss of mass of the tail rotor created a nearly instantaneous and extreme out of normal flight condition which was compounded by the low altitude, terrain, and weather conditions.

Contributing factors included tail rotor inspection (frequency and criteria), and aircrew autorotation training.

A total of 39 safety recommendations resulted from this accident. These recommendations are aimed at DND, Transport Canada, the United States Federal Aviation Administration, and Bell Helicopter.
